## II -3. 維持管理

### 1) 木造における維持管理の考え方

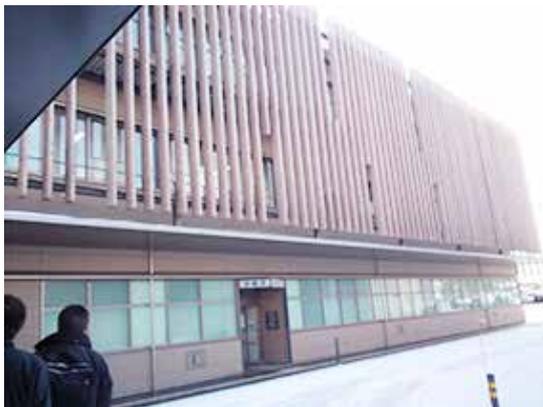
写真1 総合福祉保健センター

他にも例えば、山形県鶴岡市の「総合福祉保健センター」では木製ルーバーの再塗装を考慮し外壁にキャットウォークを設置している **(写真 1)**。これは窓拭き作業にも役立っている。
